Probleme bei Aufgrabungen

Systematisches Qualitätsmanagement senkt Mängel

Die Senatsverwaltung für Stadtentwicklung der Stadt Berlin hat ein überarbeitetes Verwaltungsverfahren zur Steigerung der Ausführungsqualität von Aufgrabungsflächen und Vereinfachung der verwaltungstechnischen Abläufe eingeführt. Die Fachhochschule Münster wurde mit einer wissenschaftlichen Begleitung und Auswertung dieses Verfahrens beauftragt. Ergebnis der Dokumentation: Seit Einführung der überarbeiteten Ausführungsvorschriften sank der Anteil an mangelhaften wiederverschlossenen Aufgrabungsflächen um mehr als die Hälfte; auch mit Blick auf die Schwere der Mängel zeichnete sich ein positiver Trend ab.

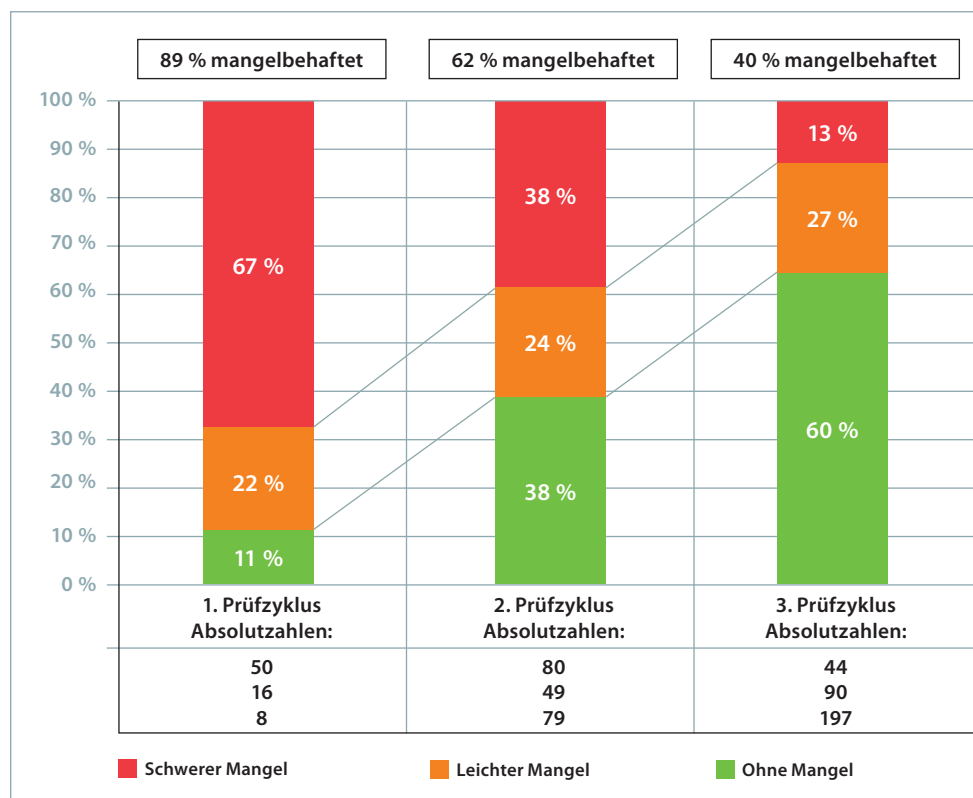
Die erste grundlegende Auswertung des Qualitätsmanagements ergab, dass seit der Einführung ein kontinuierlicher positiver Trend in der Ausführungsqualität von Aufgrabungen festgestellt werden konnte. So zeigen die Bewertungen, dass seit Einführung der überarbeiteten Ausführungsvorschriften der Anteil an mangelhaften wiederverschlossenen Aufgrabungsflächen von anfänglich 89,0 % auf aktuell 40,0 % gesunken ist.

Ein vergleichbarer Trend konnte bei der Schwere bzw. Ausprägung der Mängel festgestellt werden. So ist ein Rückgang im Bereich von „schwer mangelbehafteten“ Flächen festgestellt worden. Als „schwerer Mangel“ werden in

diesem Zusammenhang erhebliche Defizite in der Ausführung bewertet, wie zum Beispiel Unebenheiten in der Oberfläche > 10 mm. Die Entwicklung der Schwere bzw. Ausprägung der Mängel lässt sich insgesamt als Umverteilung von einem anfänglich hohen Anteil an schwer mangelbehafteten Aufgrabungsflächen (67,0 %) zu einem aktuell hohen Anteil an mangelfreien und damit qualitativ hochwertigen Flächen (60,0 %) charakterisieren.

Zusammenstellung des Qualitätsniveaus der ausgewerteten Prüfzyklen.

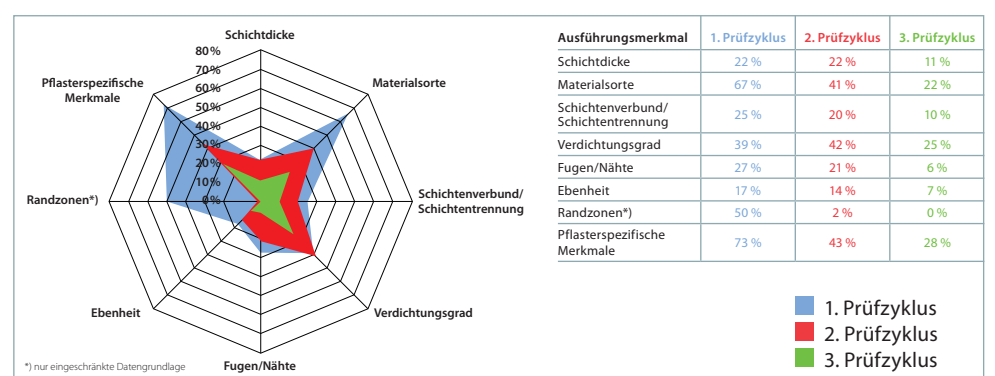
1. unzureichende Verdichtung von Asphaltbefestigungen
2. Einbau von unzulässigem Material in gebundenen Bauweisen
3. Ausführung von Pflasterbefestigungen

Eine Materialliste definiert zulässige Asphaltmischgüter und Betongütern zuzüglich material-technologischer Eigenschaften. Mit relativen Anteilen an Materialmängeln von bis zu 67,0 % muss an dieser Stelle ebenfalls von einem Mangelschwerpunkt ausgegangen werden.

In den Prüfzyklen wiesen zwischen 73,0 % und 28,0 % aller wiederverschlossenen Pflasterflächen Mängel auf. Die Ursachen sind aufgrund der Bewertungsstruktur des Ausführungsmerkmals vielfältig, können grundsätzlich allerdings der Verwendung von unzulässigem Fugen- oder Bettungsmaterial zugeordnet werden. Während die Fugenausbildung vorwiegend aufgrund von zu hohen Fugenbreiten bei der Ausführung von Natursteinpflaster als mangelhaft bewertet wurde, waren

bei den Bettungen in erster Linie fehlerhafte Abstufungen in der Sieblinie ursächlich für auftretende Mängel. So wurden vielfach erhöhte Anteile der Korngrößen 0,2 mm bis 2,0 mm festgestellt, wodurch die Filterstabilität der betroffenen Aufgrabungsflächen als beeinträchtigt zu bewerten ist.

Anteil mangelbehafteter Aufgrabungsflächen in Abhängigkeit von Prüfzyklus und Ausführungsmerkmal.
